Büro-Information Juni 2017

Wie sind Parkhäuser und Tiefgaragen vor Tausalz richtig zu schützen?

Neues Parkhaus, Stuttgart-Vaihingen

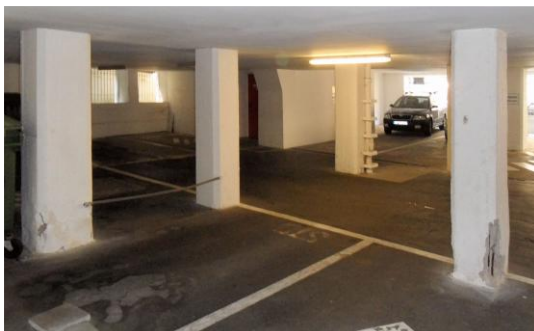
Tiefgaragenstützen vor der Sanierung

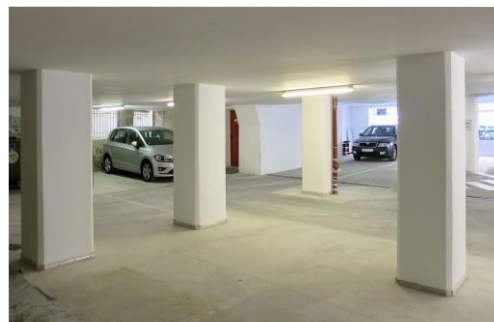
Tiefgaragenstützen nach der Sanierung

Zum Schutz der Betonflächen liefert der Markt unterschiedliche Schutzsysteme. Weit verbreitet sind auf Epoxidharz basierende OS 8 und auf Polyurethan basierende OS 11 Beschichtungen. Die OS 8 Beschichtung ist sehr robust und langlebig. Allerdings ist sie nicht rissüberbrückend. Die OS 11 Beschichtung ist relativ weich und rissüberbrückend. Allerdings verschleißt sie schnell. Auch die aus dem Brückenbau bekannten bituminösen Abdichtungen werden zunehmend eingesetzt. Dabei werden nach DIN 18195 zwei Lagen Bitumenschweißbahnen mit einer Schutzschicht beispielsweise aus Gussasphalt aufgebracht. Diese Ausführung ist rissüberbrückend und dauerhaft. Als nachteilig sind hohe Herstellkosten, eventuelle Unterläufigkeiten bei nicht sachgemäßer Ausführung, höheres Eigengewicht und zusätzliche Aufbauhöhe zu nennen. Die Herstellkosten steigen analog zur Aufzählung an.

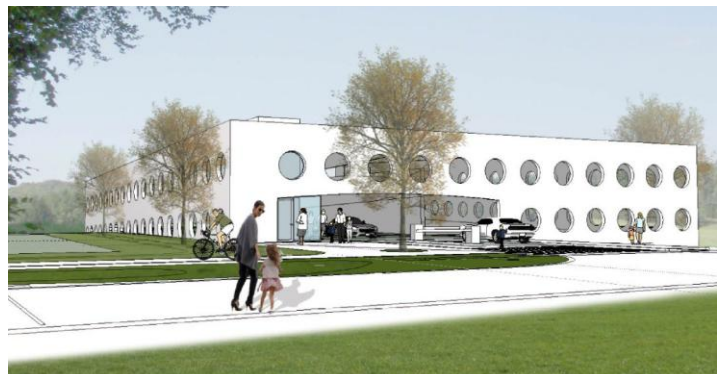
© Ondra & Partner, Rendering frühe Entwurfsplanung

Die obersten Parkebenen sind nicht überdacht und frei bewittert. Das Tragwerk des Parkhauses ist in Stahl- und Stahlverbundbauweise geplant. Die Decken überspannen die gesamte Park- und Fahrfläche über 18,50 m stützenfrei. Die Aussteifung des Gebäudes erfolgt durch Stahlverbände.

Das neue mehrgeschossige Parkhaus mit einer Nutzfläche von ca. 56 x 38 m entsteht zur Andienung einer Schule und eines Gesundheitshauses. Die Planung erfolgt durch das Architekturbüro Ondra & Partner aus Stuttgart. Alle Decken des Neubaus werden als Parkebenen genutzt. Die obersten Parkebenen sind nicht überdacht und frei bewittert. Das Tragwerk des Parkhauses ist in Stahl- und Stahlverbundbauweise geplant. Die Decken überspannen die gesamte Park- und Fahrfläche über 18,50 m stützenfrei. Die Aussteifung des Gebäudes erfolgt durch Stahlverbände.
